정기안전점검보고서

【 제주콘텐츠진흥원 】

2025. 3

제주콘텐츠진흥원 시설물 정기안전점검 결과표

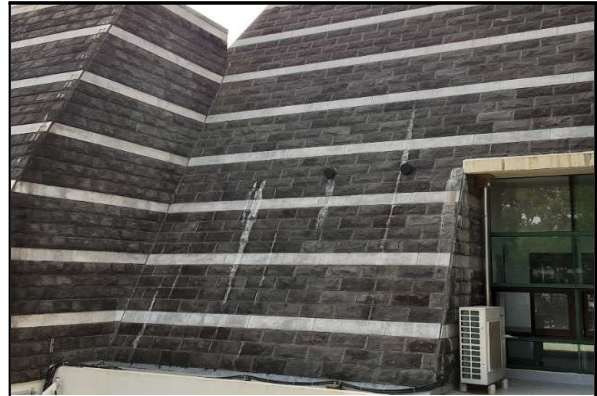
사진 8	지상1층 외부 외벽
현황번호 9	백태상태

건물 외부 X15~16/Y1~2열 외벽 마감재에 백태가 발생되어 있는 상태이다. 과거 노후화로 인한 석재마감재 탈락부위에 대해 보수를 실시한 것으로 추정되며, 보수 시 규격이 상이한 마감재를 이용해 보수함에 따라 이격부위를 통해 우천 시 우수유입이 지속되며 백태가 미미하게 진행되는 것으로 추정된다. 장기방치 시 겨울철 동결팽창, 건조에 따른 부착력 저하로 인해 추가적인 타일탈락이 우려되니 이격부위 및 주변 줄눈 부위에 대해 사춤을 실시하여 우수유입을 방지하는 것이 요망된다.

석재 이격부위 및 줄눈부위 사춤실시

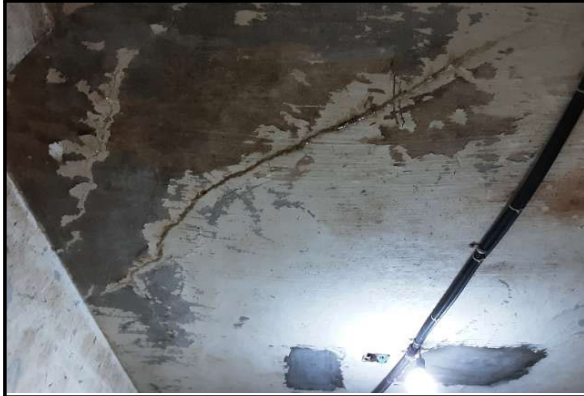
사진 19	지하1층 정화조 상부슬래브
현황번호 13	균열, 누수

지하1층 정화조 상부슬래브에 균열 및 누수가 조사되었다. 기존 정화조 상부슬래브 철근부식에 대한 보수가 완료되어 대체로 양호한 상태이나, 외부 우수유입에 의한 누수가 장기간 방치될 경우 철근부식, 박락 등의 재결함이 발생할 수 있으므로 우천 후 상부 물고임이 발생하지 않도록 배수작업과 함께 균열부위 에폭시 주입보수, 방수보수 등의 적절한 보수가 권장된다.

- 가) 균열 폭 0.3mm 미만 : 표면처리공법
- 나) 균열 폭 0.3mm 이상 : 에폭시수지 주입공법
- 다) 누수부위는 모두 Epoxy 주입공법
