2025년 하반기 제3종시설물 정기안전점검 용역

# 종합보고서

용역명 : 2025년 하반기 제3종시설물 정기안전점검 용역

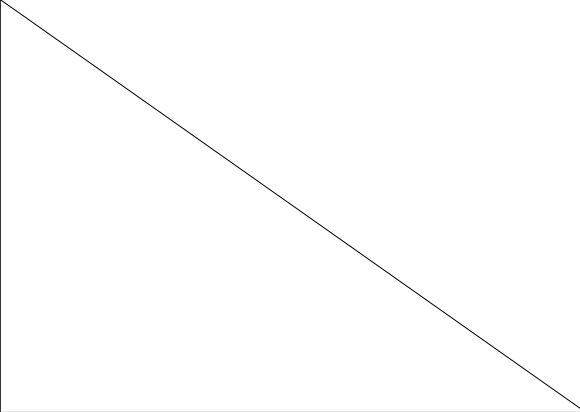
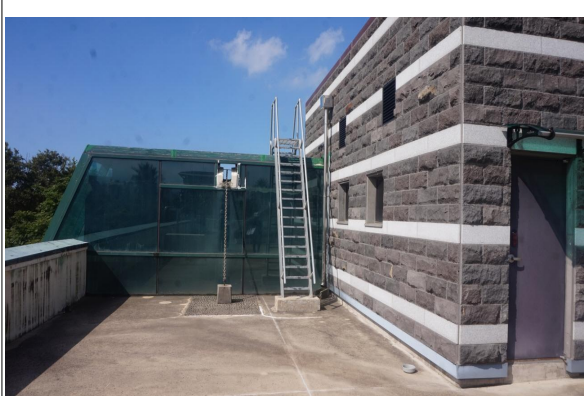
| 15. 외부 난간 및 파라펫 설치 및 손상 상태 | | | | | | 16. 내부 난간 설치 및 손상 상태 | | | | | |

| 구분 | 평가항목 | 점검결과 | | 평가결과 | | | | | | |
|---|---|--|---|---|---|---|---|---|---|---|
| | 15.외부 난간 및 파라펫 설치 및 손상상태 | 일부 난간 및 파라펫의 설치 높이가 낮아 추락의 우려가 있는 상태임. | △ | | | ○ | | | | |
| | 16.내부 난간 설치 및 손상상태 | 일부구간 현 건축기준에 미흡한 상태임. | X | | ○ | | | | | |

| 설명 | 파라펫 균열/노후화 | | | | | 설명 | 난간높이 현구조기준에 미흡 | | | | |

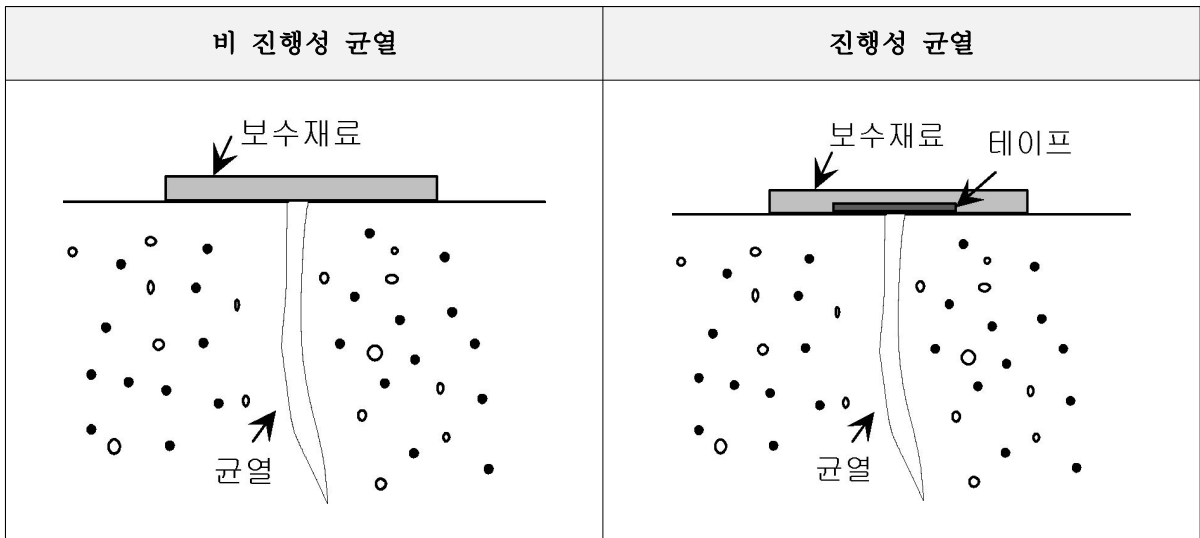
【그림 4.2-1】 표면처리공법 보수개념도

| <b>공법개요</b> | 표면처리공법은 미세한 균열(폭 0.3mm 미만)위에 도막을 형성하여, 방수성, 내구성을 향상시킬 목적으로 사용하며, 균열부분만을 피복하는 방법과 전면을 피복하는 방법이 있음 |

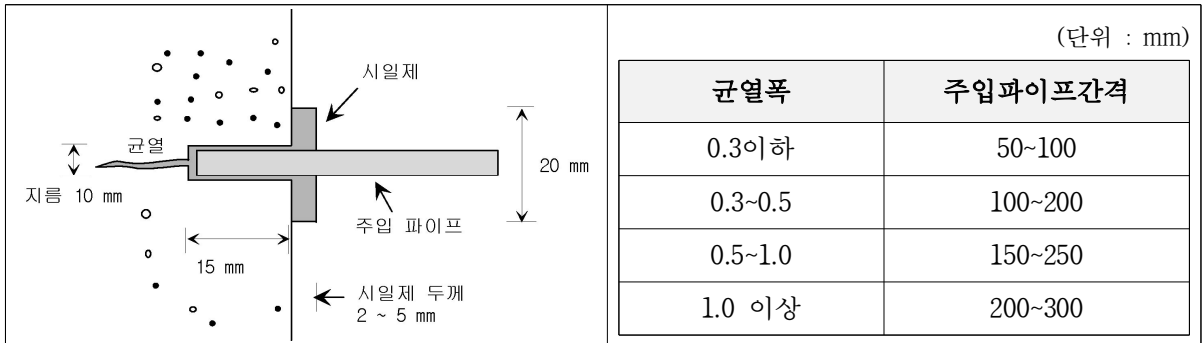
【그림 4.2-2】 주입공법 보수개념도

| <b>공법개요</b> | 주입공법은 균열에 수지계 또는 시멘트계의 재료를 주입하여 방수성, 내구성을 향상시키는 공법으로, 마감재가 콘크리트 모체로부터 뜰려 있는 경우에도 적용할 수 있음 |

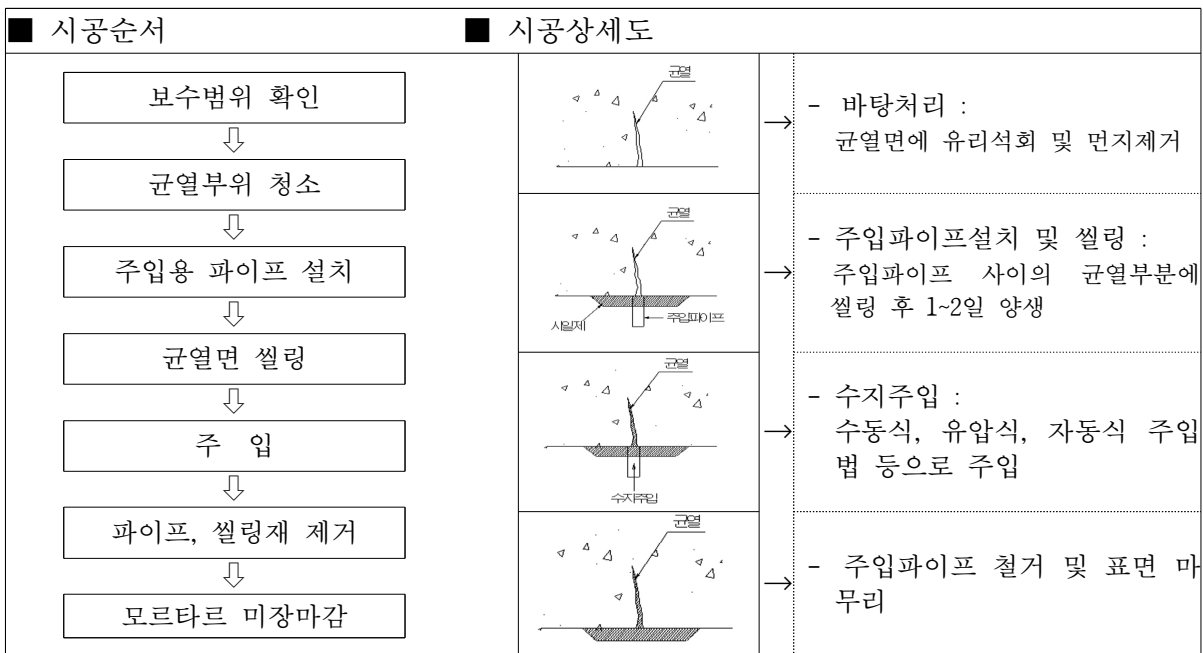
【그림 4.2-3】 시공순서 및 시공상세도

| <b>압입식</b> | <ul style="list-style-type: none"> <li>•수동식 주입 : 인력</li> <li>•기계식 주입 : 공기압식, 유압식, 기어식</li> <li>•저압/저속식 주입 : 고무, 용수철, 공기 등의 입력</li> </ul> |
| <b>흡입식</b> | <ul style="list-style-type: none"> <li>•균열 양단에 흡기구와 충전재 주입구를 설치하여, 흡입펌프로 충전재를 흡입주입</li> </ul> |

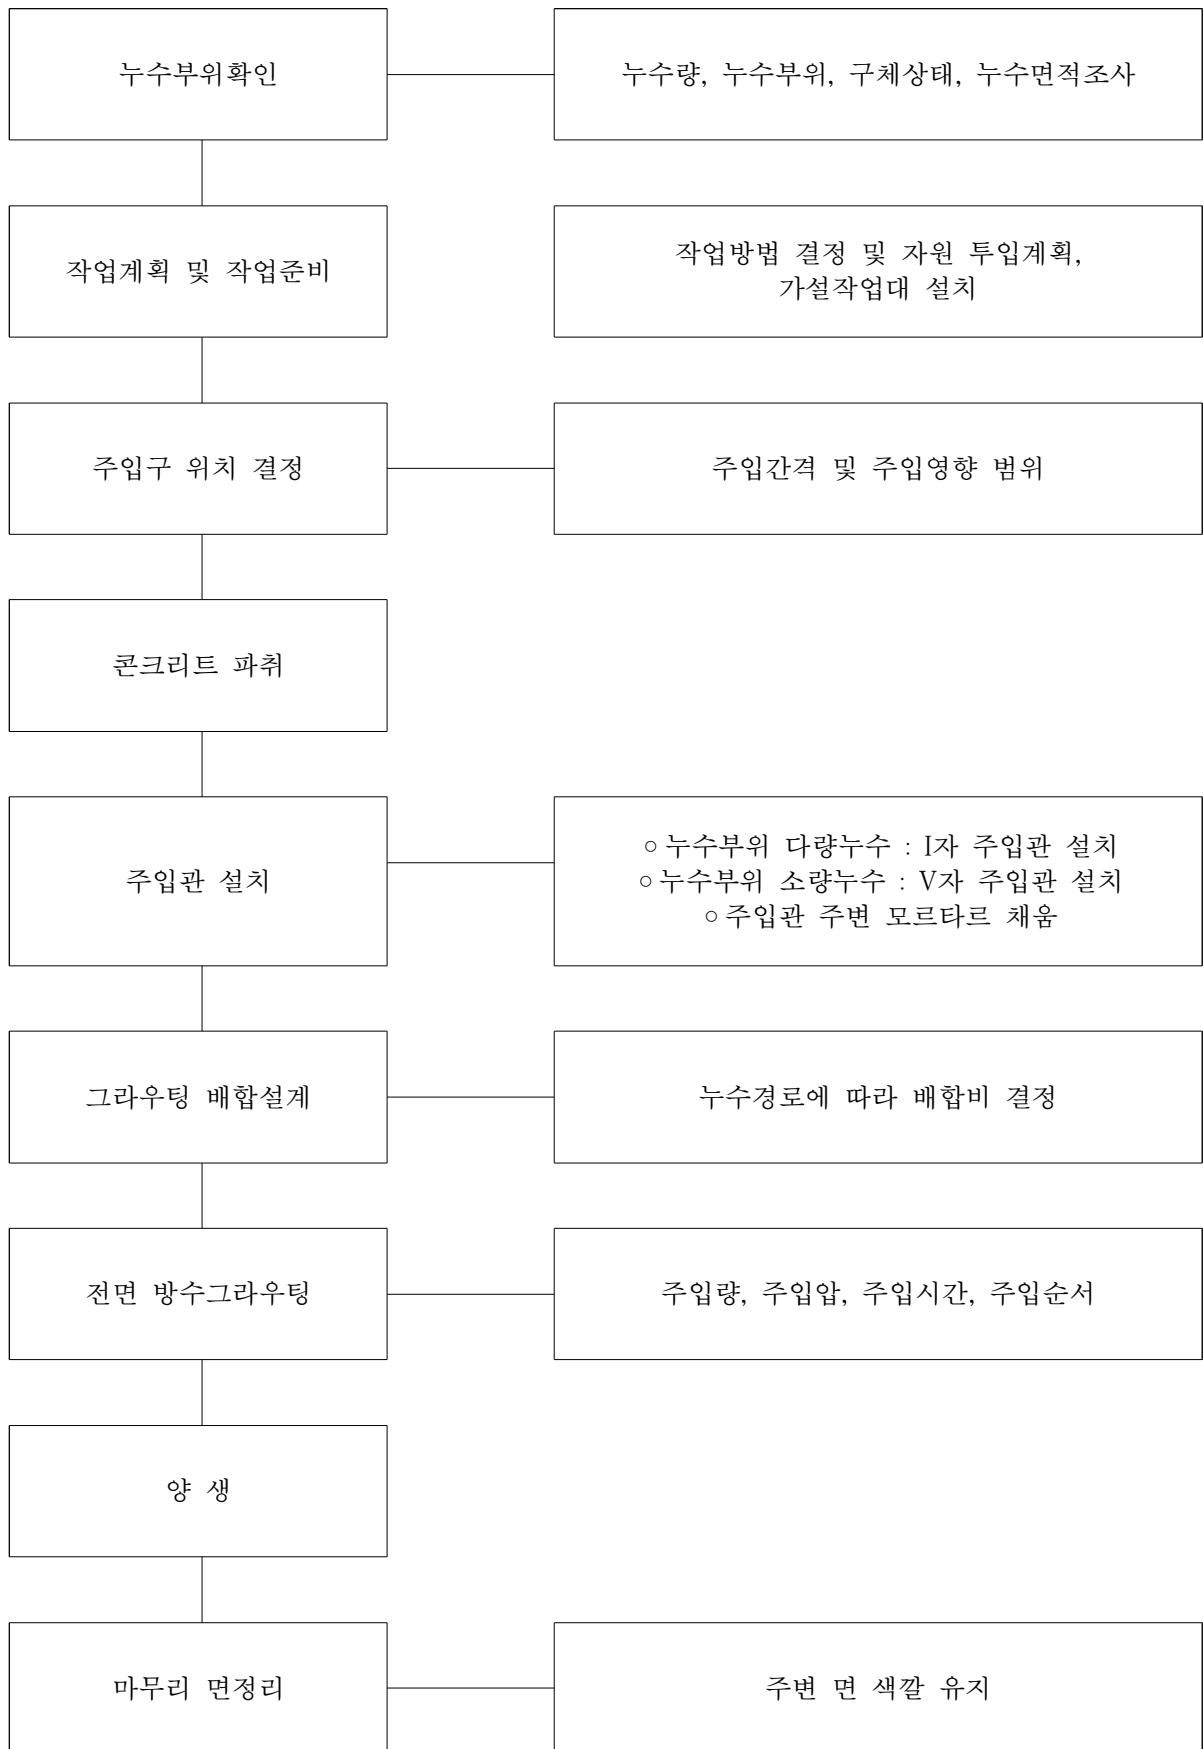
【그림 4.2-6】 전면방수그라우팅 시공순서도

- ① 구조물의 콘크리트 누수부분을 핸드 브레카 등을 이용하여 U 또는 V형으로 Cutting
- ② 주입관을 누수부위에 누수량에 맞게 다수 설치한 후 이중 하나의 주입관에 방수제를 주입, 파취작업에 의해 생긴 나머지 공간 및 유로를 메우게 함
- ③ 메움작업이 완료되면 보링부를 니플(Nipple : 배관연결용 파이프)로 막아 내부 충전된 시멘트 혼합물을 경화시키고 경화가 끝나면 시멘트 모르타르로 다수의 보링부를 도포 마감 처리

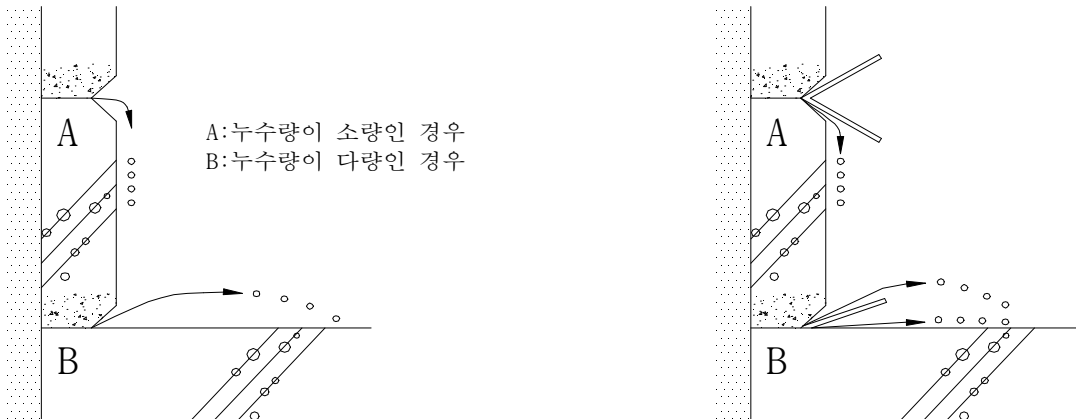
【그림 4.2-7】 전면 방수그라우팅 시공순서 개념도

누수부위와 누수량이 소량인 경우에는 콘크리트 파취 후 누수부위에 2개의 주입관을 설치하고, 상호 통기되도록 하여 그 중 한 개의 주입구로 주입을 하여 다른 한 개의 주입구(유도구)를 통해 공기를 제거한 후 주입하지 않은 주입구를 꺾어둔 후 주입을 실시하면 미세한 균열, 공극까지도 시멘트 혼합물의 충전이 확실히 이루어진다.

또한 균열의 폭이 커서 누수량이 다량일 경우에는 콘크리트를 철근이 위치한 피복까지 파취하여 수밀하지 못한 공극부위를 제거한 후 누수부위 1개소에 1개의 주입관을 설치하고, 부착력이 좋은 무수축 고강도 모르타르로 팽창한다. 그리고 시멘트 및 혼화제를 사용한 주입재로 그라우팅하여 누수 되는 유로를 메움으로서 방수를 하는 것이다.

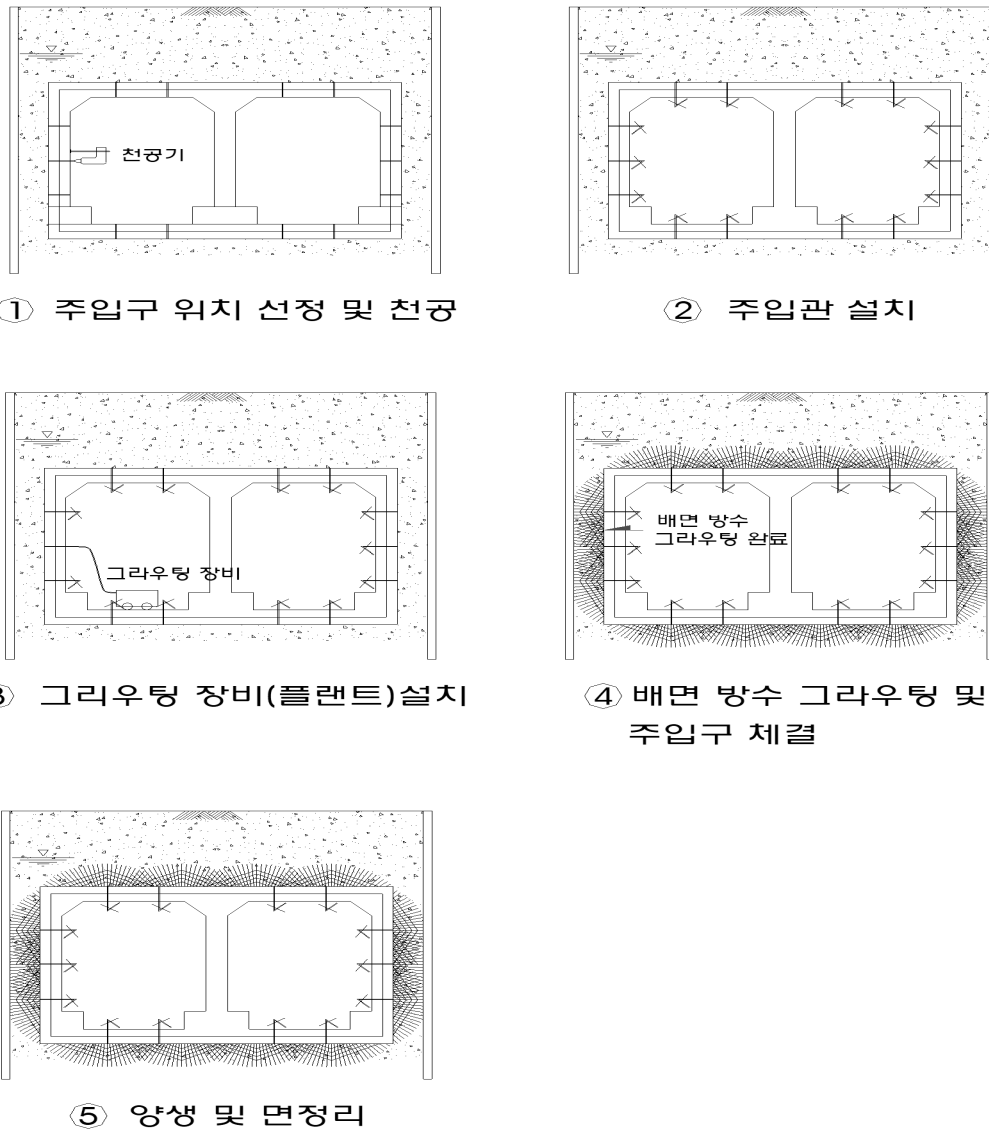
【그림 4.2-8】 배면 방수그라우팅 공법 개념도

- 지하구조물 배면의 지하수와 공기를 함유한 토사층에 시멘트와 혼화재를 배합한 시멘트밀크(WGS)재를 주입하여 지반의 토사층을 고결시켜 구체와의 부착력을 증가시킨다.
- 그라우팅 밀크가 콘크리트 구조물의 균열 부위와 수밀하지 못한 부위(콜드조인트, 시공조인트, 재료분리부위)에 침투되어 국부적으로 발생하는 누수를 방지할 수 있다.
- 그라우팅에 의한 고결체가 구체를 보호함으로 내구성 및 안정성이 증가하고 응력 집중을 막아 응력에 대한 취약부가 보호, 보강된다.
- 벽체에 발생된 균열이 많고 누수량이 많을 경우, 균열이 발생된 벽체 주입 보수 후 재 누수에 대비하여 기존벽체와 100mm정도 간격을 두고 시멘트 벽돌 0.5B 쌓기 가벽을 설치하여 물길유도 트렌치를 형성하여 집수정으로 유도한다.

지하층 옹벽의 이어치기부위 및 관통균열로 인한 누수보수는 【그림 4.2-8】 과 같이 배면그라우팅 방수 보수공법을 사용하는 것이 바람직하다.

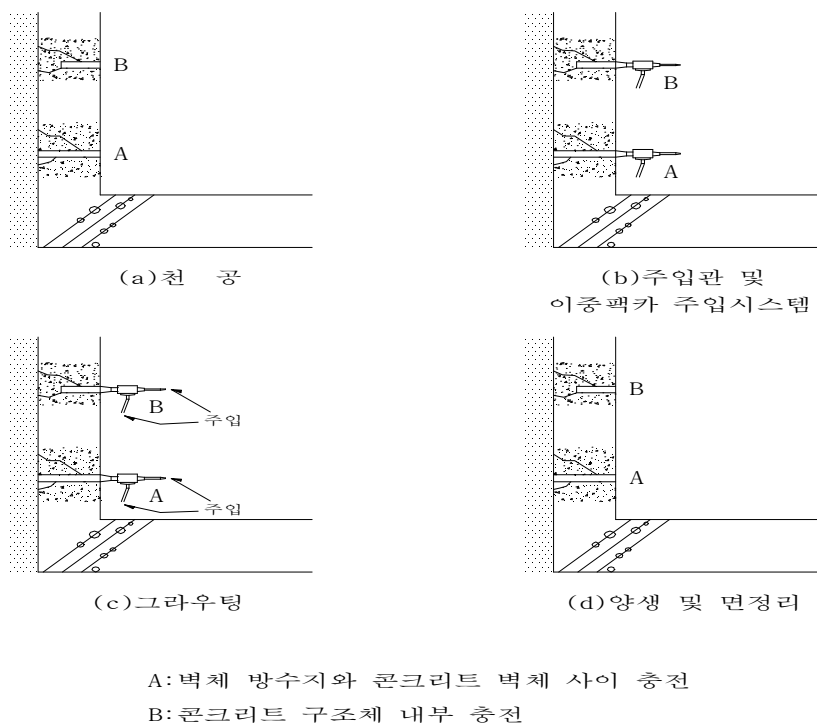
【그림 4.2-9】 충전 방수그라우팅 시공순서 개념도

이 공법은 주입구 설정이 파취보다 천공을 하는 것이 특징으로 누수원인이 분명하고 국부적으로 누수가 발생되며 누수량이 소량일 때는 구체와 같은 두께의 깊이만큼 드릴로 천공을 하며 천공구경은 6~14mm로서 가늘수록 좋다. 주입약액이 강도와 내구성을 요구하고 공극이 클 때는 레진(우레탄)으로 주입을 하여 물과 만나 팽창하면서 미세한 누수경로를 효과적으로 지수할 수 있는 공법으로 주입시 이중팩카 주입시스템을 사용하면 효과적인 차수효과를 얻을 수 있다
